1 Novedades en CKC V2.0

Release: 01/2023

1.1 Nuevo modelo para máquinas BMS

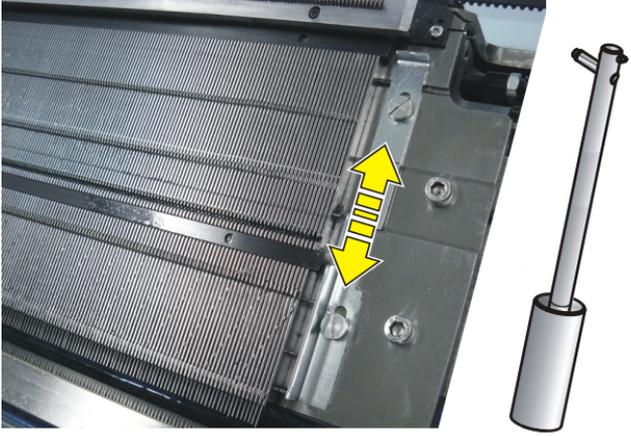
Platina de retención (E14)	Una platina de retención mejorada es utilizada. ⓘ Cuando vuelve a producir un programa de tisaje existente, controle los valores para las platinas de retención (PSV, PS^).
Detector de agujas	Hasta ahora solo había un detector de agujas en el carro anterior. Ahora hay un detector de agujas en el carro anterior y posterior.
Listón de seguridad en la fontura	Hasta ahora era necesario soltar ambos tornillos con un destornillador para poder mover el listón. Ahora puede mover el listón con el gancho extractor.

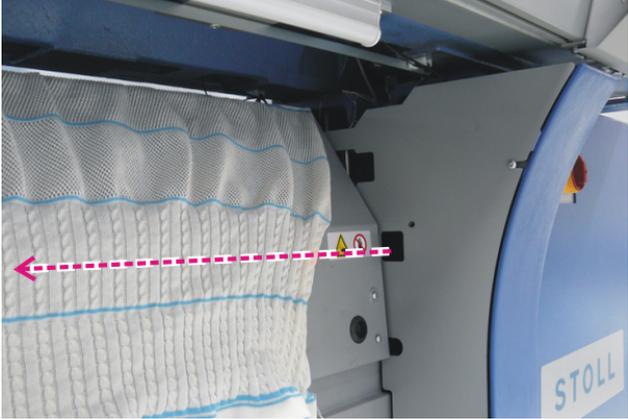
<p>Barrera de luz en el recinto de recogida del tejido</p>	<p>Al final de la pieza de tisaje la barrera de luz revisa si el tejido fue expulsado. Si no es el caso, la máquina se para, ya que el tejido todavía se encuentra en el sector de estiraje.</p> <p>Controle este sector antes de confirmar el mensaje de error y reanudar la producción.</p>

<p>La barrera de luz es activada con el comando "LW1" y desactivada con "LW0".</p> <p>Este comando está integrado en los módulos de hilo del peine y en el módulo de pasadas de protección.</p> <p>En la software de muestras usted necesita la siguiente versión para poder utilizar esto:</p> <ul style="list-style-type: none">♦ M1plus: V 7.6.026 (o superior)♦ CREATE: V 2.3 (o superior)

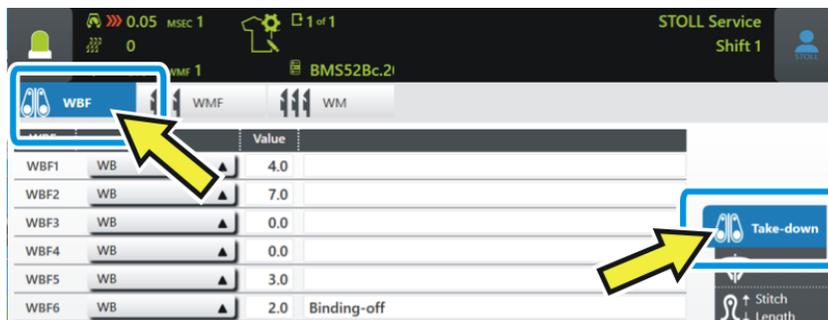
Eventualmente tiene que reducir los valores WB en el editor de Setup (menú "Estiraje" -> ficha "WBF").
