# 1 Novidades no CKC V2.0

Release: 01/2023

## 1.1 Novo modelo para máquinas BMS

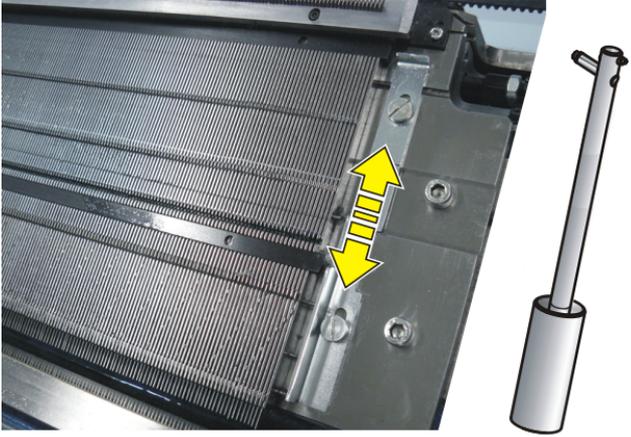
Platina de retenção (E14)	Uma platina de retenção melhorada é utilizada. ⓘ Se você produzir novamente um programa de tricotagem existente, controle os valores para as platinas de retenção (PSV, PS^).
Detector de agulhas	Até agora só havia um detector de agulhas no carro dianteiro. Agora há um detector de agulhas no carro dianteiro e posterior.
Barra de segurança na frontura	Até agora tinha soltar os dois parafusos com uma chave de parafusos para mover a barra. Agora pode mover a barra com o gancho de remoção.

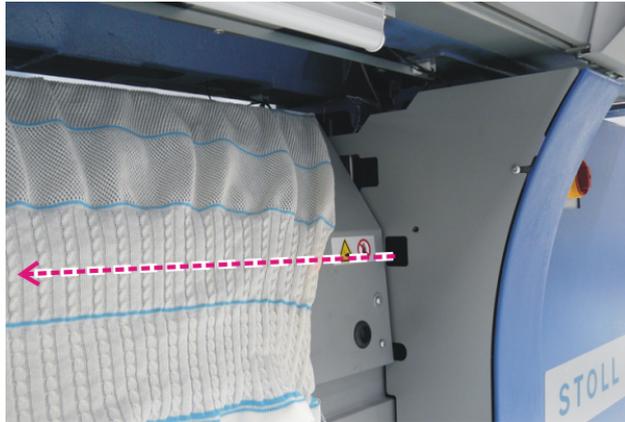
Barreira fotoelétrica no depósito de tecido

No final da peça de tecido a barreira fotoelétrica controla se o tecido foi ejetado. Caso contrário, a máquina pára já que o tecido ainda se encontra no área de estirador.

Controle esta área antes de confirmar a mensagem de erro e continuar a produção.

A barreira fotoelétrica é ativada com o comando "LW1" e é desativada com "LW0".

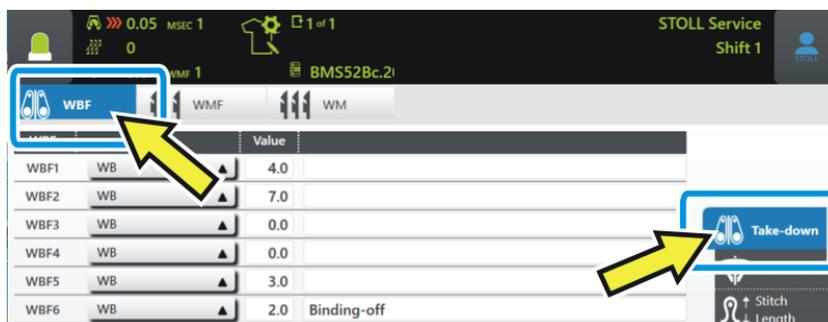
**i** Se você produzir novamente um programa de tricotagem existente, controle os valores para o estirador de banda. Porque o estirador de banda estira para baixo o tecido com uma força de estiragem mais elevada.

Eventualmente deve reduzir os valores de WB no Editor de Setup (menu "Estiragem" -> ficha "WBF").

## 1.2 Estirador de banda com finura E3,5.2 - A velocidade de banda foi aumentada

Por isso a velocidade de banda foi aumentada por 20%.
